| | <b>CARTA DE RESPUESTA A CLIENTE</b> | NC - N° 402 |

Cliente: MALTEXCO  
 Fecha: 04/01/2022  
 N° reclamo del cliente: N/A  
 Producto: Maltodextrina  
 Batch: 202111263300  
 Cantidad: 14.225 kilos  
 Formato: Bolsas de 25 kg.  
 Cantidad devuelta: 3.000 kilos  
 Motivo:

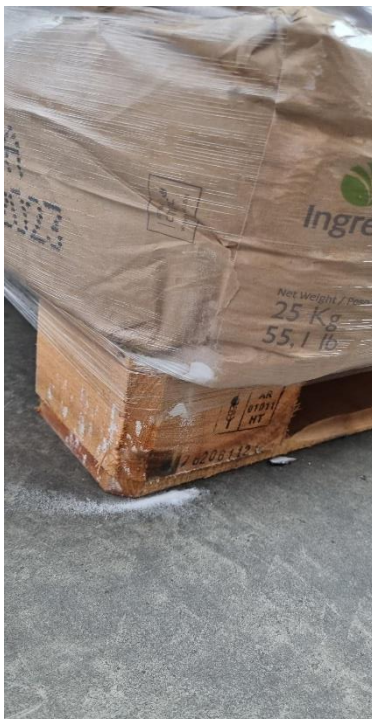
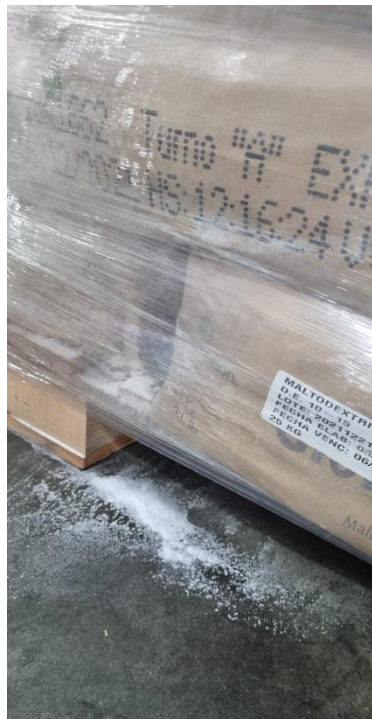
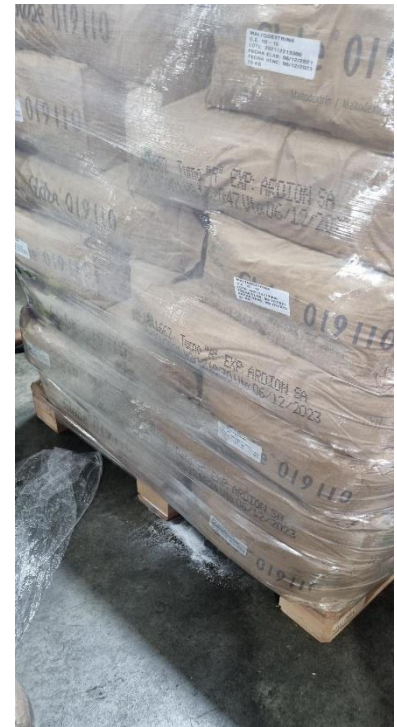
Fotos del reclamo:

- Cliente reclama por bolsas rotas en la Maltodextrina despachada según guía 10993

2.- Cliente solicita devolver 3.000 kilos del total despachado dado que se detectan bolsas rotas.

3.- Dado el reclamo anterior (N°401 Promaiz), al momento de realizar este despacho se realizó revisión saco por saco de la maltodextrina destinada a cliente, se repalletiza el producto cuidando no romper sacos y manteniendo control sobre las fugas de producto a través de la válvula de los sacos.

- Se espera aviso del cliente para realizar el retiro, desde casa de cliente, del producto reclamando. Posterior a la llegada del producto a planta, se verificará que ocurrió esta vez.

- Se continuará con la acción de revisar uno a uno los sacos y repalletizar toda la Maltodextrina antes de salir a despacho, dejando evidencia fotográfica de las condiciones de salida del producto desde planta Promaiz.

- Se solicita al cliente poder verificar condiciones de recepción del producto en el punto de transferencia antes de enviarlo a destino final dado que la manipulación en el proceso de descarga y el nuevo proceso de carga del producto puede estar también aportando a la rotura de sacos.
